# Brandschutz (kurz erklärt)

# 1 Allgemein

Brandschutz horizontal und vertikal EI90

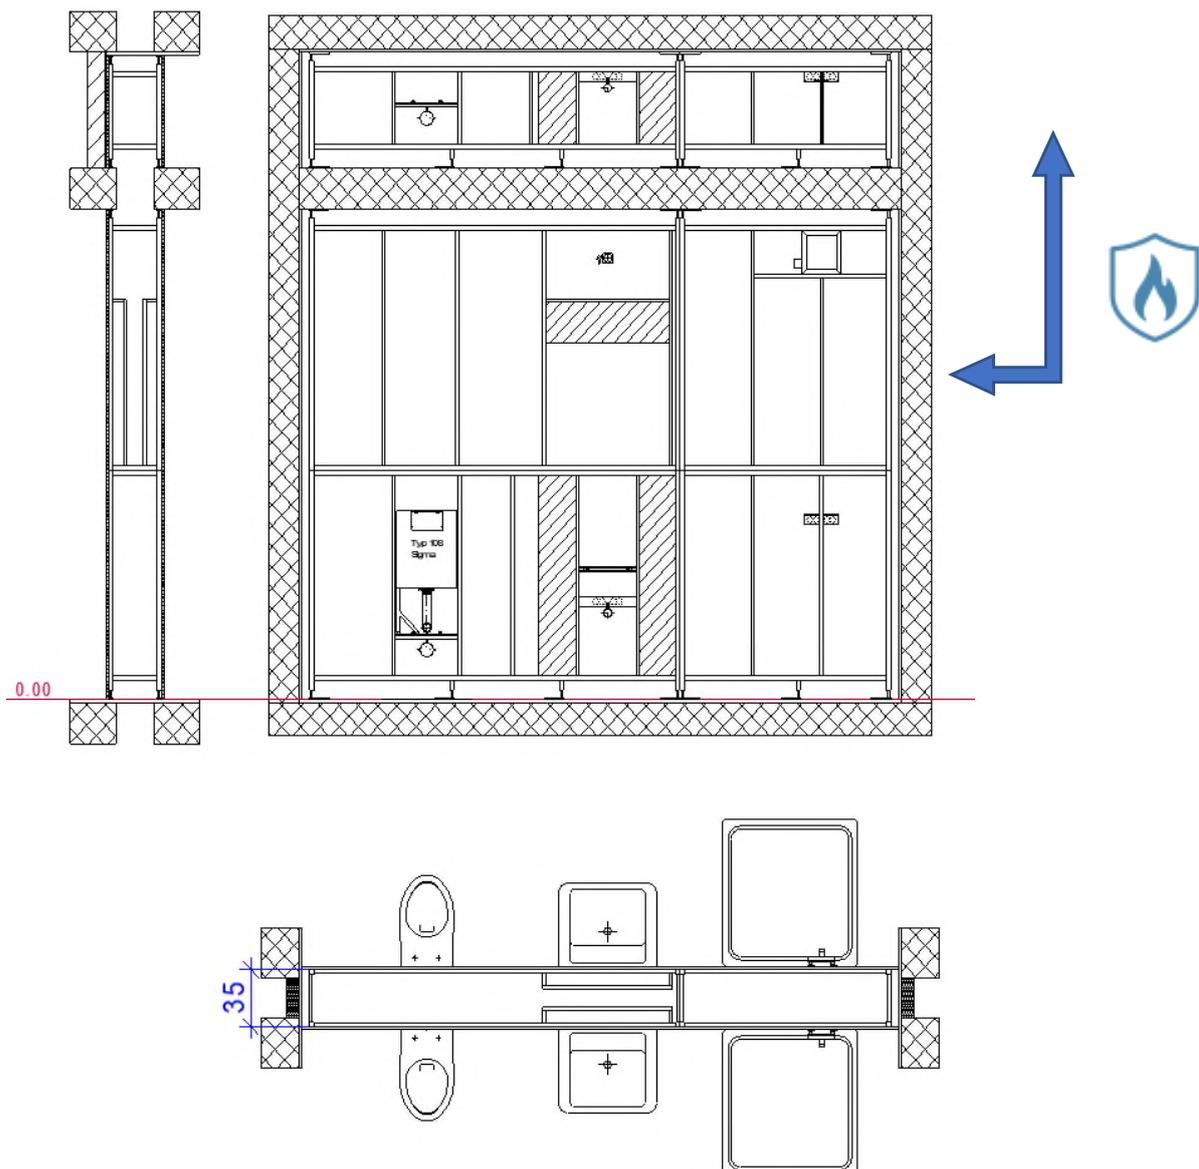
Getestet wurden freistehende Elemente über **2 Geschosse**, horizontal wie auch vertikal, welche den ungünstigsten Fall mit 2 direkt gegenüberliegenden WC-Spülkasten aufweisen (getrennt durch eine Gipsplatte) sowie 2 direkt gegenüberliegenden Spiegelschranknischen.

**Brandschutzzertifikat VKF Nr. 17644 (2 x 12.5 mm)**

**Brandschutzzertifikat VKF Nr. 32214 (1 x 18 mm)**

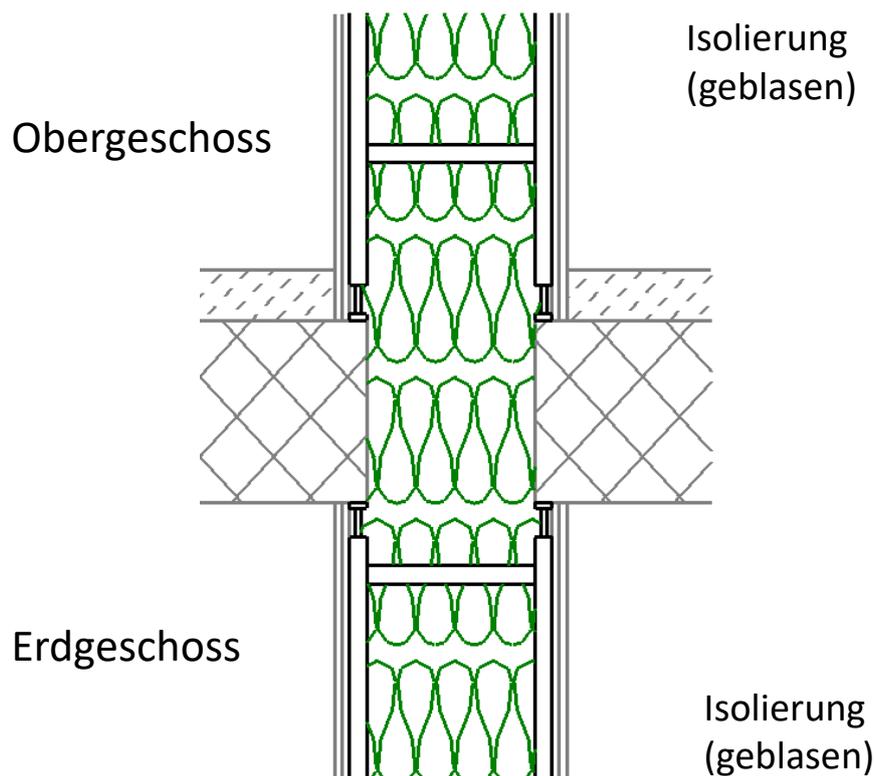
Beim Brandschutztest blieb die Deckenaussparung der 2. Geschosse komplett geöffnet. (Grösse 4.00m x 0.25m)

Die komplette Aussparung wurde lediglich mit Dämmungsmaterial ausgefüllt.

Die durchgehenden Leitungen wurden weder mit Brandschutzmanschetten versehen, noch wurde ein brandschutzhemmender Mörtel eingesetzt.

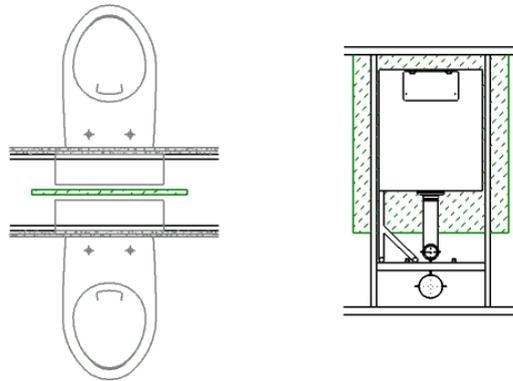
Bei den Tests wurde zusätzlich darauf geachtet, direkt gegenüberliegend jeweils 2 x Spülkästen und 2 x Spiegelschranknischen anzuordnen.  
 Somit ergibt sich brandschutztechnisch die **ungünstigste** Situation.

Die thermische Trennung der Spülkästen erfolgte im Test mit einer Gipskartonplatte 18 mm imprägniert.

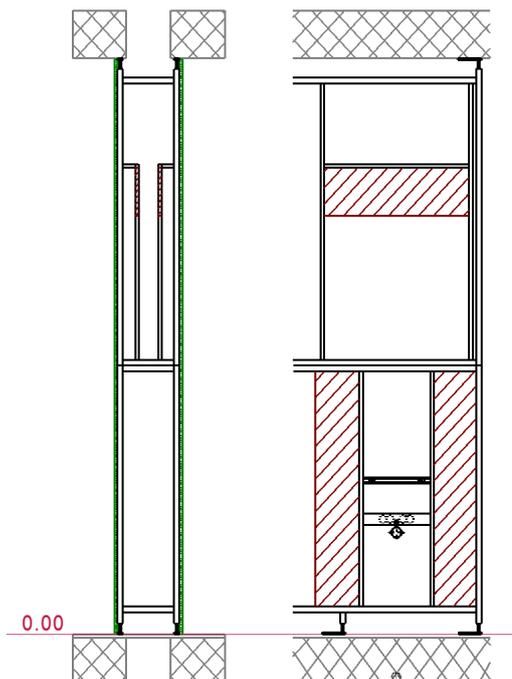
Beidseitig und direkt gegenüberliegend des geprüften Elementes wurden jeweils über dem Waschtisch zusätzlich eine Spiegelschranknische eingebaut.  
 Diese wurde ganzheitlich beplankt und mit einer Holzeinlage für die Befestigung des Spiegelschranks versehen.

Eine zusätzliche Holzeinlage  
 seitlich des Waschtisches  
 wurde für die Montage eines  
 Unterbaumöbels angebracht.
