# Schallschutzprüfung

Objekt: MFH Wohnbaute Eich  
8712 Stäfa

PROJEKT 413.2049 Wohnbaute Eich – MFH, Stäfa

**MESSTECHNISCHE ÜBERPRÜFUNG DER FALLSTRÄNGE NACH SIA 181**

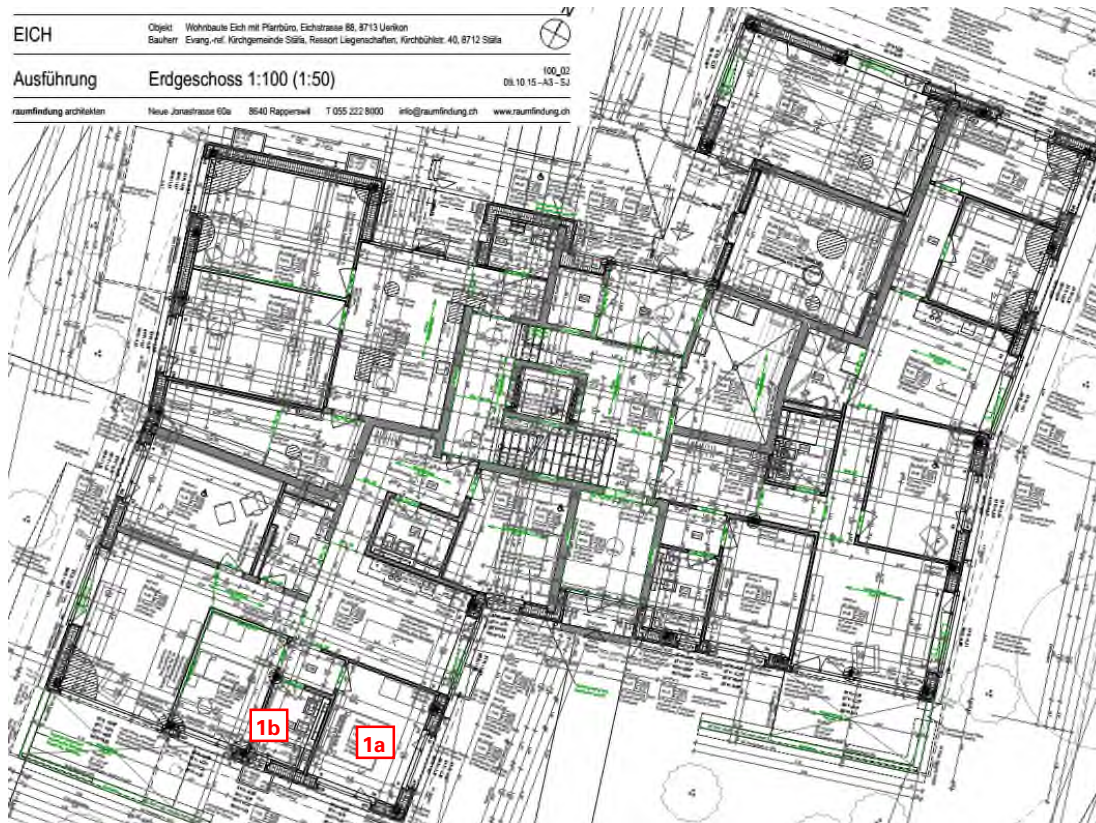
Abbildung 1: Grundriss EG mit Übersicht der Empfangsräume

- Messung 1a: Geräusch des Fallstrangs zum Zimmer 11.05 im EG. Lärmquelle: WC Spülung im Bad 51.08 im DG
- Messung 1b: Geräusch des Fallstrangs zum Bad 11.07 im EG. Lärmquelle: WC Spülung im Bad 51.08 im DG
- Messung 2a: Geräusch des Fallstrangs zum Zimmer 31.06 im OG. Lärmquelle: WC Spülung im Bad 51.08 im DG
- Messung 2b: Geräusch des Fallstrangs zum Bad 31.08 im OG. Lärmquelle: WC Spülung im Bad 51.08 im DG

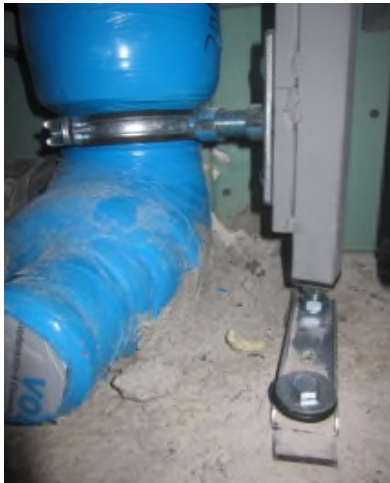
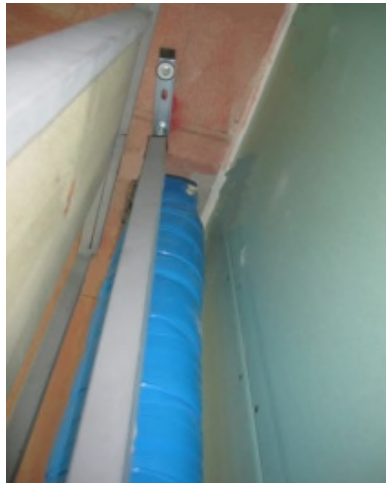
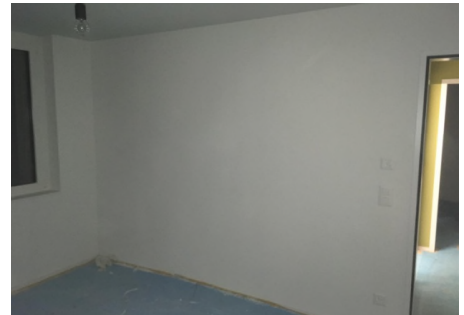
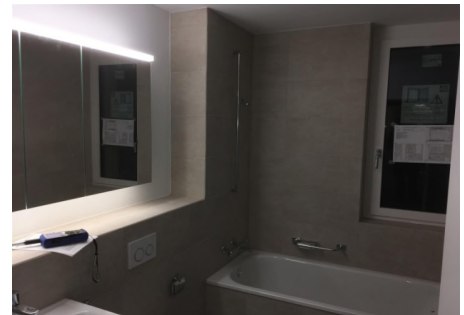
Auftraggeber: Vorfa Plast AG  
 Prüfdatum: 13.12.2016  
 Prüfort: **Eichstrasse, Stäfa**  
 Projekt: 413.2049 Wohnbaute EICH - MFH Stäfa  
 Messung: **Fallstrang - Messungen 1a und 1b**  
 Aufbau: Vorwand: System Vorfa Plast an der Rückwand, der Decke und dem Boden schallentkoppelt befestigt. Beplankung mit 2x12.5mm Gipskartonplatten. Ausflockung mit Knauf-Steinwolle 65 kg/m3. Fallstrang GEBERIT SILENT vollflächig mit ThermaCompact TF bandagiert und an freistehenden Metallständern schallentkoppelt befestigt

Nr.	Empfangsraum 1a	L <sub>AFmax,i</sub>	L <sub>AFmax,tot</sub>	K1	Cv	L <sub>H,tot</sub>	Anforderung L <sub>H,tot</sub>
1	Zimmer 11.05, EG	30.9	28.1	-4	0	24.1	30
2		25.6					
3		25.6

Nr.	Empfangsraum 1b	L <sub>AFmax,i</sub>	L <sub>AFmax,tot</sub>	K1	Cv	L <sub>H,tot</sub>	Anforderung L <sub>H,tot</sub>
1	Bad 11.07, EG	30.7	30.5	-4	0	26.5	35
2		29.4					
3		31.2

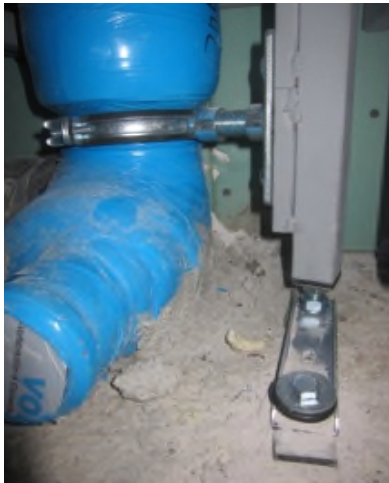
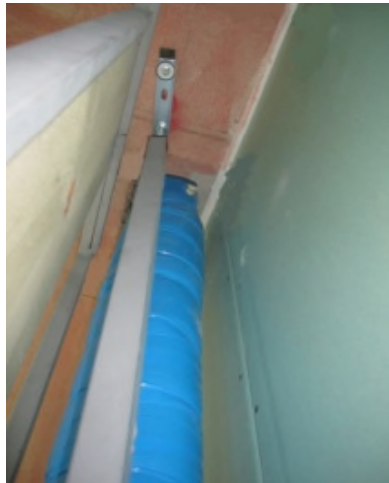
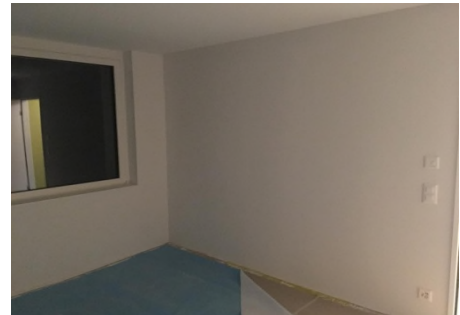
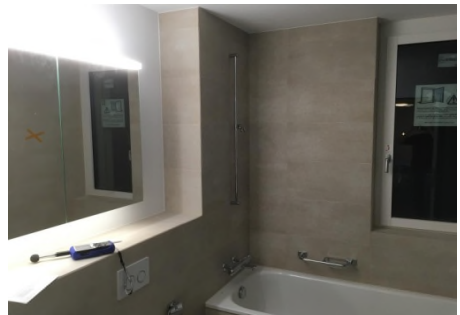
Auftraggeber: Vorfa Plast AG  
 Prüfdatum: 13.12.2016  
 Prüfort: **Eichstrasse, Stäfa**  
 Projekt: 413.2049 Wohnbaute EICH - MFH Stäfa  
 Messung: **Fallstrang - Messungen 2a und 2b**  
 Aufbau: Vorwand: System Vorfa Plast an der Rückwand, der Decke und dem Boden schallentkoppelt befestigt. Beplankung mit 2x12.5mm Gipskartonplatten. Ausflockung mit Knauf-Steinwolle 65 kg/m3. Fallstrang GEBERIT SILENT vollflächig mit ThermaCompact TF bandagiert und an freistehenden Metallständern schallentkoppelt befestigt

Nr.	Empfangsraum 2a	L <sub>AFmax,i</sub>	L <sub>AFmax,tot</sub>	K1	Cv	L <sub>H,tot</sub>	Anforderung L <sub>H,tot</sub>
1	Zimmer 31.06, OG	30.0	27.4	-4	0	23.4	30
2		25.8					
3		24.1

Nr.	Empfangsraum 2b	L <sub>AFmax,i</sub>	L <sub>AFmax,tot</sub>	K1	Cv	L <sub>H,tot</sub>	Anforderung L <sub>H,tot</sub>
1	Bad 31.08, OG	35.7	34.6	-4	0	30.6	35
2		32.6					
3		34.9

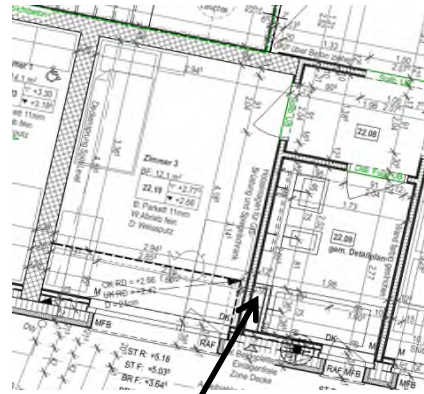
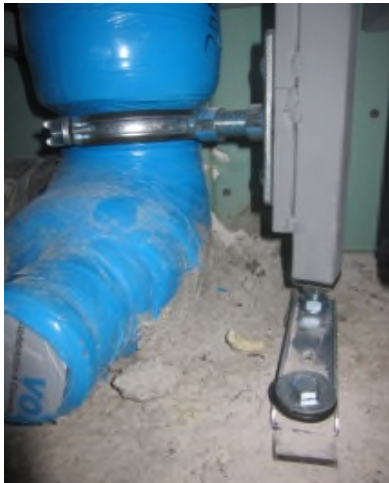
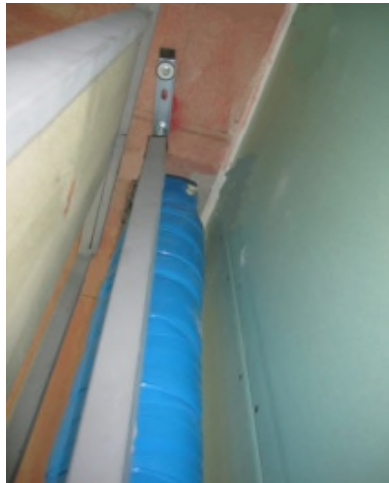
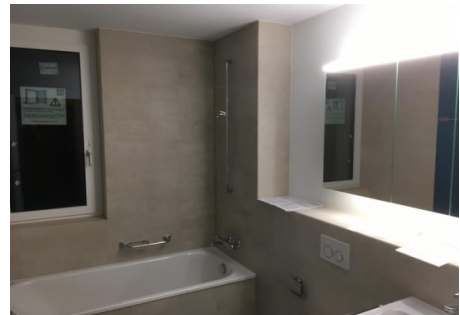
Auftraggeber: Vorfa Plast AG  
 Prüfdatum: 13.12.2016  
 Prüfort: **Eichstrasse, Stäfa**  
 Projekt: 413.2049 Wohnbaute EICH - MFH Stäfa  
 Messung: **Fallstrang - Messungen 3a und 3b**  
 Aufbau: Vorwand: System Vorfa Plast an der Rückwand, der Decke und dem Boden schallentkoppelt befestigt. Beplankung mit 2x12.5mm Gipskartonplatten. Ausflockung mit Knauf-Steinwolle 65 kg/m3. Fallstrang GEBERIT SILENT vollflächig mit ThermaCompact TF bandagiert und an freistehenden Metallständern schallentkoppelt befestigt

Nr.	Empfangsraum 3a	L <sub>AFmax,i</sub>	L <sub>AFmax,tot</sub>	K1	Cv	L <sub>H,tot</sub>	Anforderung L <sub>H,tot</sub>
1	Zimmer 22.10, OG	31.7	29.3	-4	0	25.3	30
2		27.8					
3		26.5

Nr.	Empfangsraum 3b	L <sub>AFmax,i</sub>	L <sub>AFmax,tot</sub>	K1	Cv	L <sub>H,tot</sub>	Anforderung L <sub>H,tot</sub>
1	Bad 22.09, OG	35.5	34.6	-4	0	30.6	35
2		34.1					
3		34.0

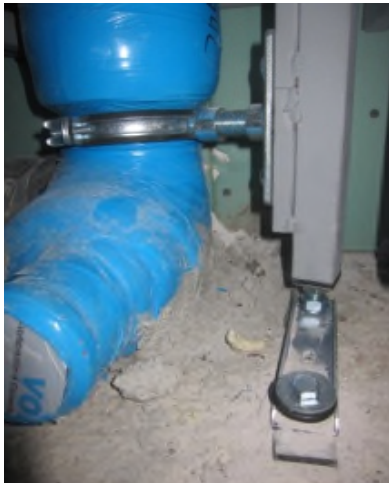
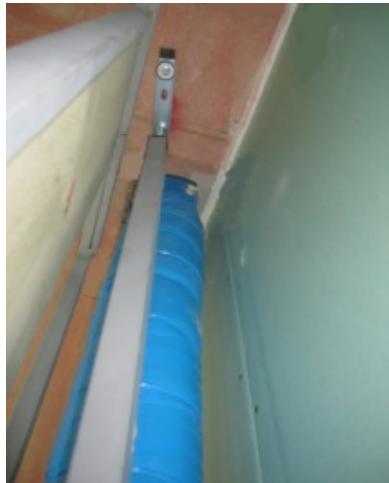
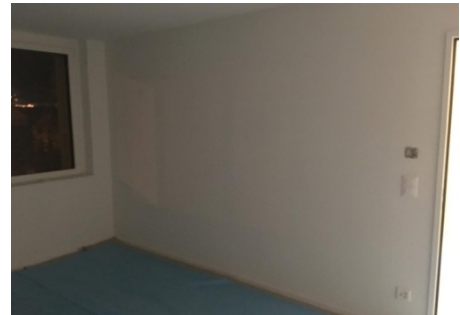
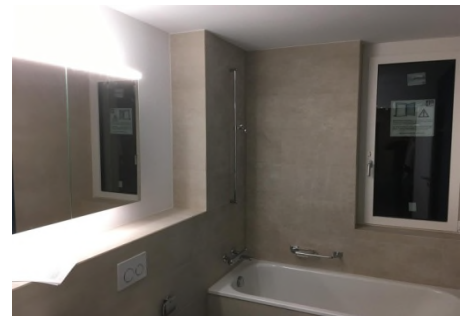
Auftraggeber: Vorfa Plast AG  
 Prüfdatum: 13.12.2016  
 Prüfort: **Eichstrasse, Stäfa**  
 Projekt: 413.2049 Wohnbaute EICH - MFH Stäfa  
 Messung: **Fallstrang - Messungen 4a und 4b**  
 Aufbau: Vorwand: System Vorfa Plast an der Rückwand, der Decke und dem Boden schallentkoppelt befestigt. Beplankung mit 2x12.5mm Gipskartonplatten. Ausflockung mit Knauf-Steinwolle 65 kg/m3. Fallstrang GEBERIT SILENT vollflächig mit ThermaCompact TF bandagiert und an freistehenden Metallständern schallentkoppelt befestigt

Nr.	Empfangsraum 4a	L <sub>AFmax,i</sub>	L <sub>AFmax,tot</sub>	K1	Cv	L <sub>H,tot</sub>	Anforderung L <sub>H,tot</sub>
1	Zimmer 21.05, OG	34.8	32.3	-4	0	28.3	30
2		30.5					
3		29.7

Nr.	Empfangsraum 4b	L <sub>AFmax,i</sub>	L <sub>AFmax,tot</sub>	K1	Cv	L <sub>H,tot</sub>	Anforderung L <sub>H,tot</sub>
1	Bad 21.07, OG	37.2	34.8	-4	0	30.8	35
2		33.1					
3		32.5
